# Plano Municipal de Arborização e Nascentes

**Produto R6 - Relatório Final**

Volume II - Plano de Ação para Recuperação de Áreas  
Degradadas

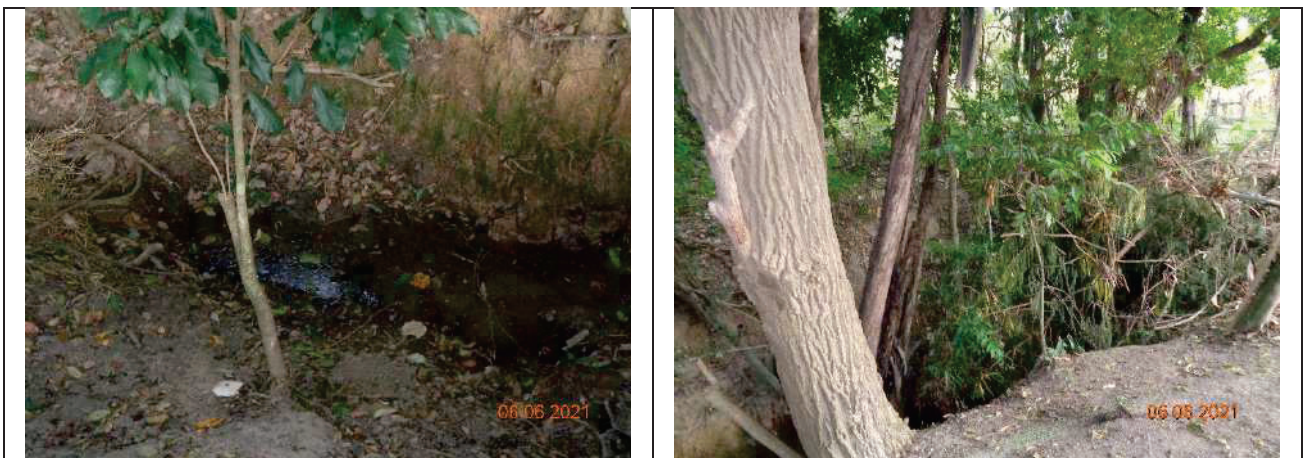
**Foto 1 e Foto 2: Na primeira foto, afloramento de água cristalina e apenas folhas secas da vegetação. Na segunda, vegetação arbórea do entorno da nascente (N173).**

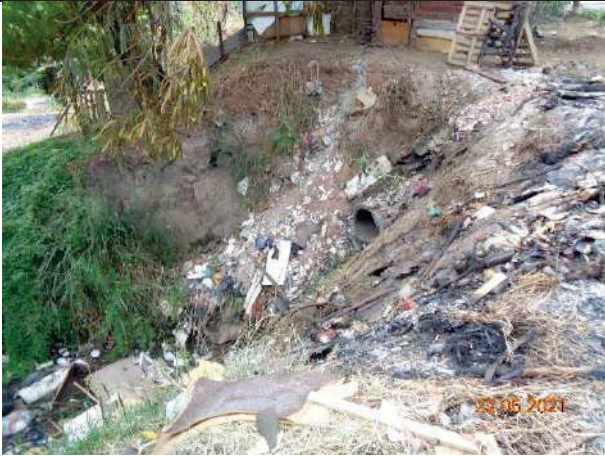
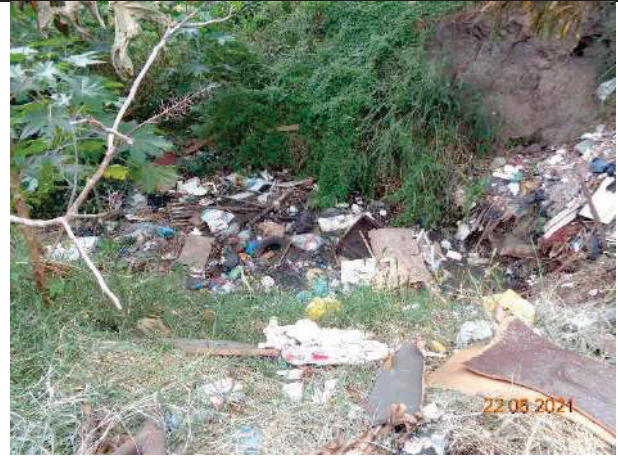
**Foto 31 e Foto 4: Ambas as fotos mostram a nascente totalmente degradada, com descarte de resíduo (N142).**

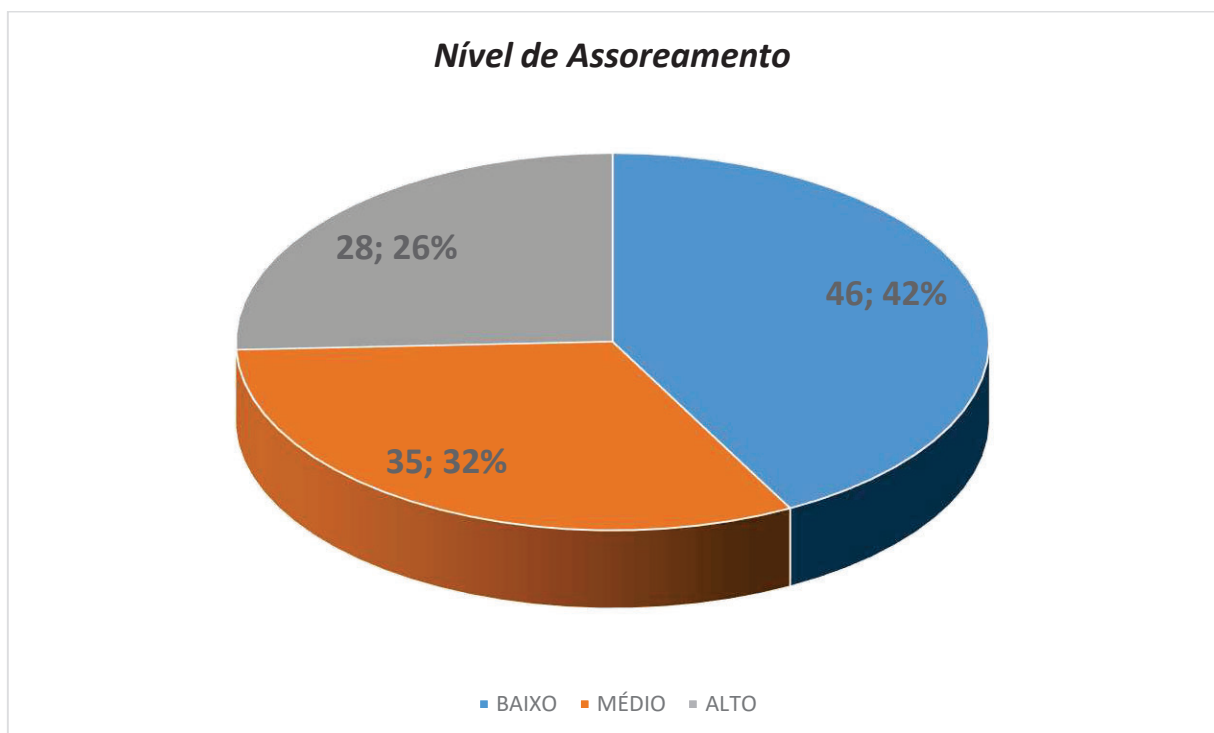
O **Gráfico 2** mostra os níveis de assoreamento encontrados nas nascentes existentes. Predominam as nascentes com baixo assoreamento.

**Gráfico 2: Quantitativos de nascentes com relação aos níveis de assoreamento.**

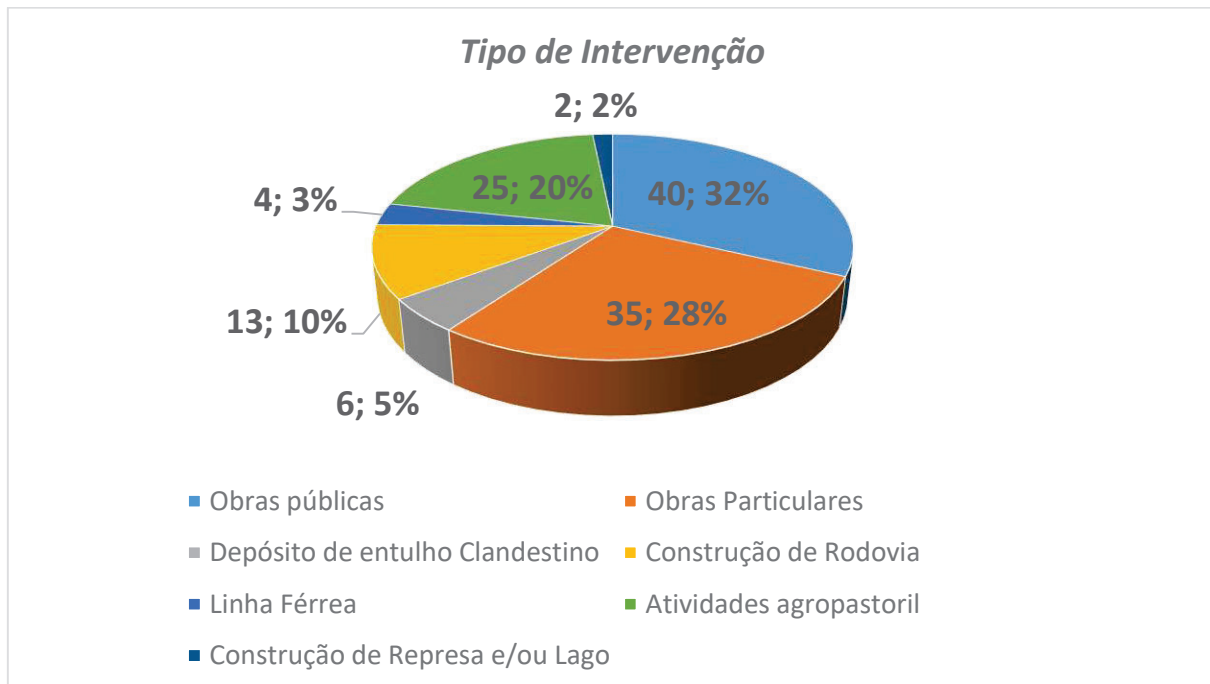
**Gráfico 5: Tipos de Intervenção nos Pontos de Nascente Descaracterizadas – Fonte: Planos Engenharia, 2021**

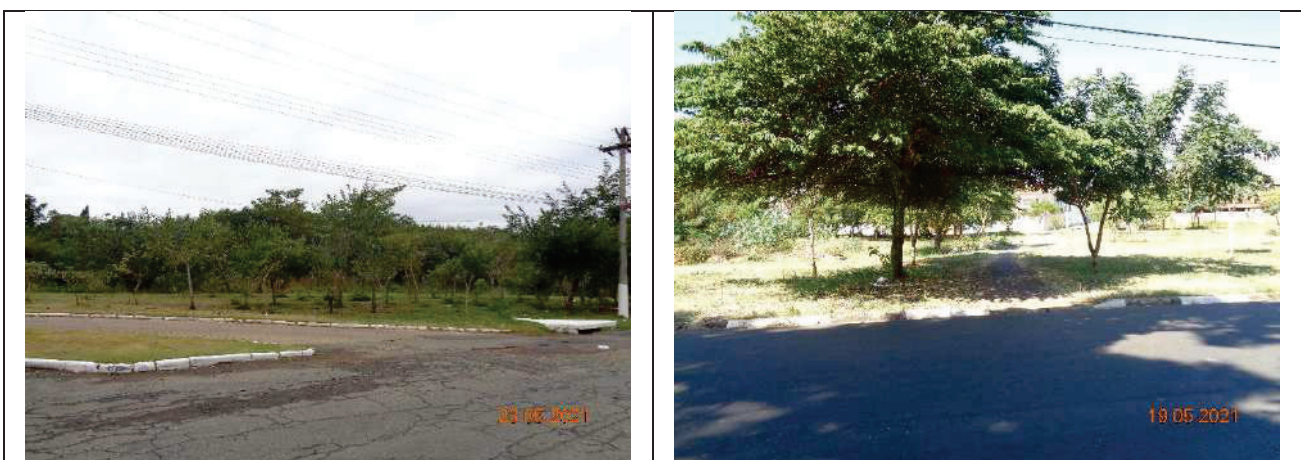
**Foto 5 e Foto 6: Em ambas as fotos, obras públicas sobre a área do ponto de nascente.**

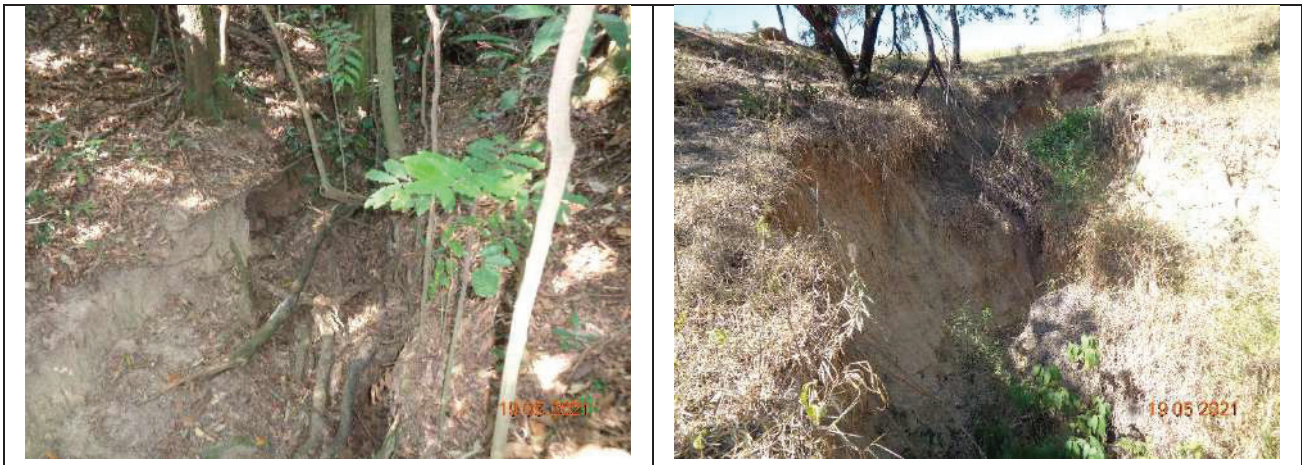
**Foto 9: e Foto 10: Em ambas as fotos (N4 e N5), canal seco em talvegue que corresponde em dreno de águas superficiais.**

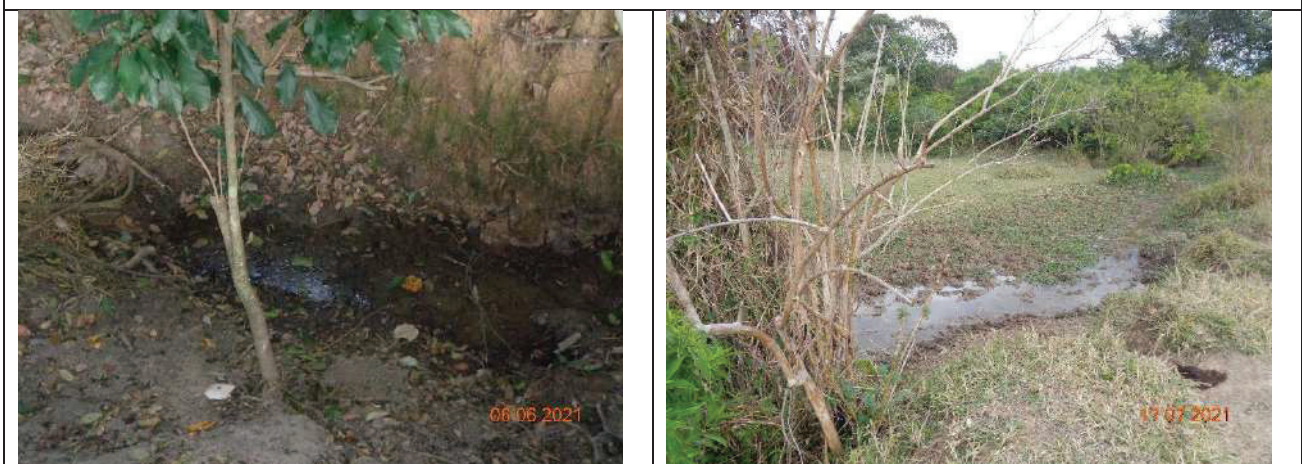
**Foto 11: e Foto 12: Exemplos de talvegue com afloramento de água (N173 e N182).**
